# SANACE BETONOVÝCH KONSTRUKCÍ

## Nádrže - charakteristické poruchy

SANAČNÍ SYSTÉMOVÁ ŘEŠENÍ -  
SANACE BETONOVÝCH KONSTRUKCÍ

5.1.1

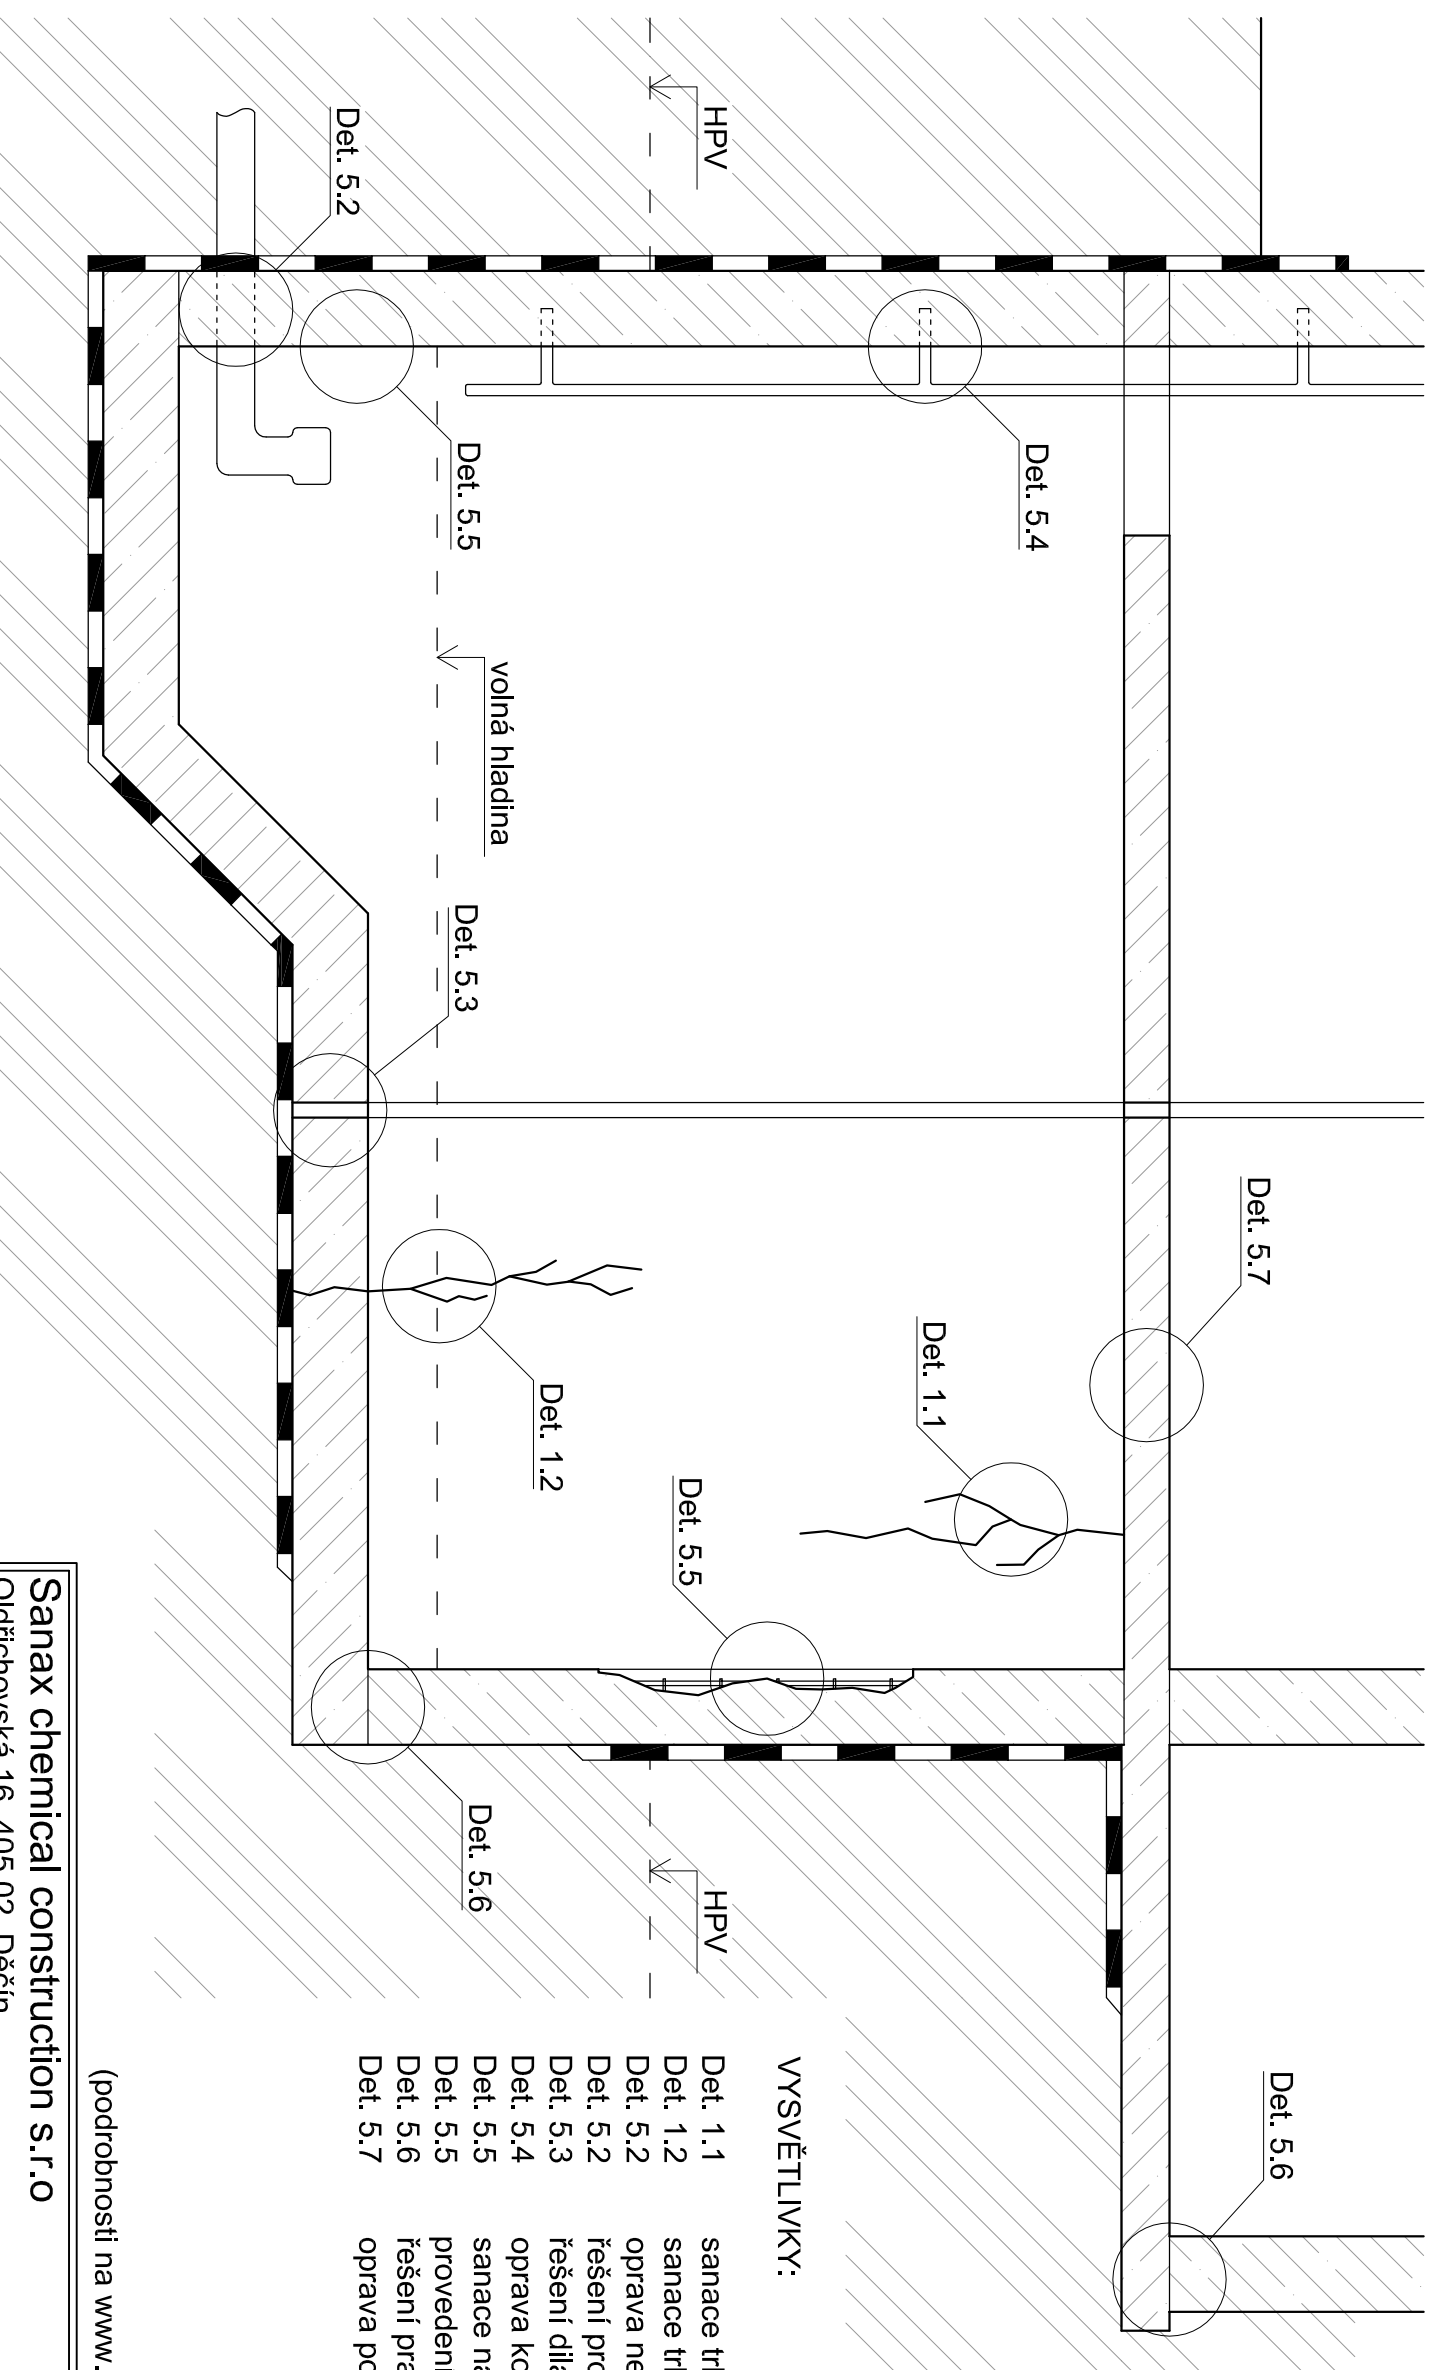
- Det. 1.1 sanace trhlin nad HPV
- Det. 1.2 sanace trhlin pod HPV
- Det. 5.2 oprava nebo provedení dodatečné hydroizolace
- Det. 5.3 řešení prostupů
- Det. 5.3 řešení dilatační spáry
- Det. 5.4 oprava kotvení (např. žebříku)
- Det. 5.5 sanace narušeného betonu
- Det. 5.5 provedení ochranných nátěrů
- Det. 5.6 řešení pracovní spáry
- Det. 5.7 oprava podlahy
